Bebauungsplan Pechhölzl / Lerchenstraße

Abschnitt Süd

Fachplanerische Einschätzung zum erhaltenswerten Baumbestand sowie zum Umgang mit den erhaltenswerten Grünflächen

Datum: 17.10.2023

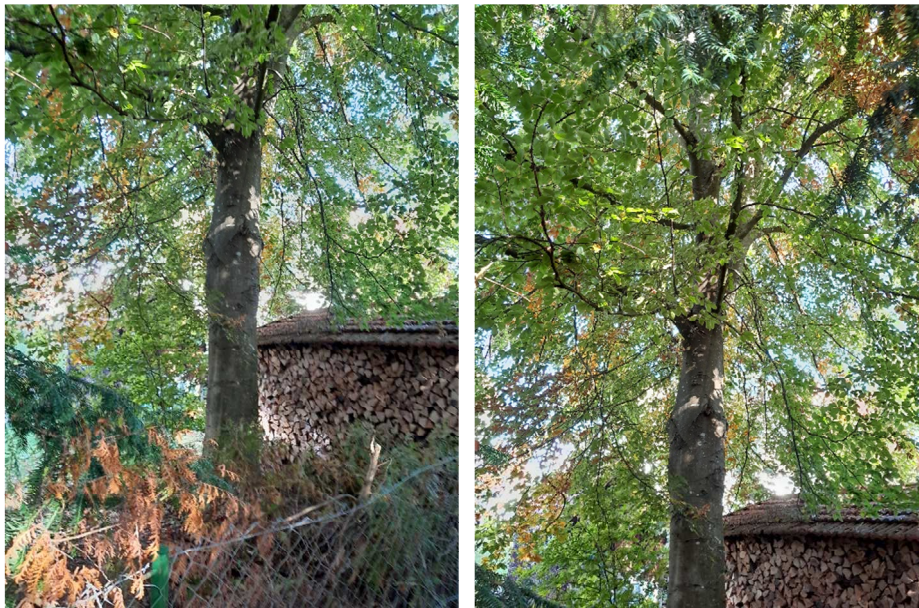
1. Buche am östlichen Rand der Fl.-Nr. 456

Abb. 1 Buche von unten fotografiert, AGL 2023

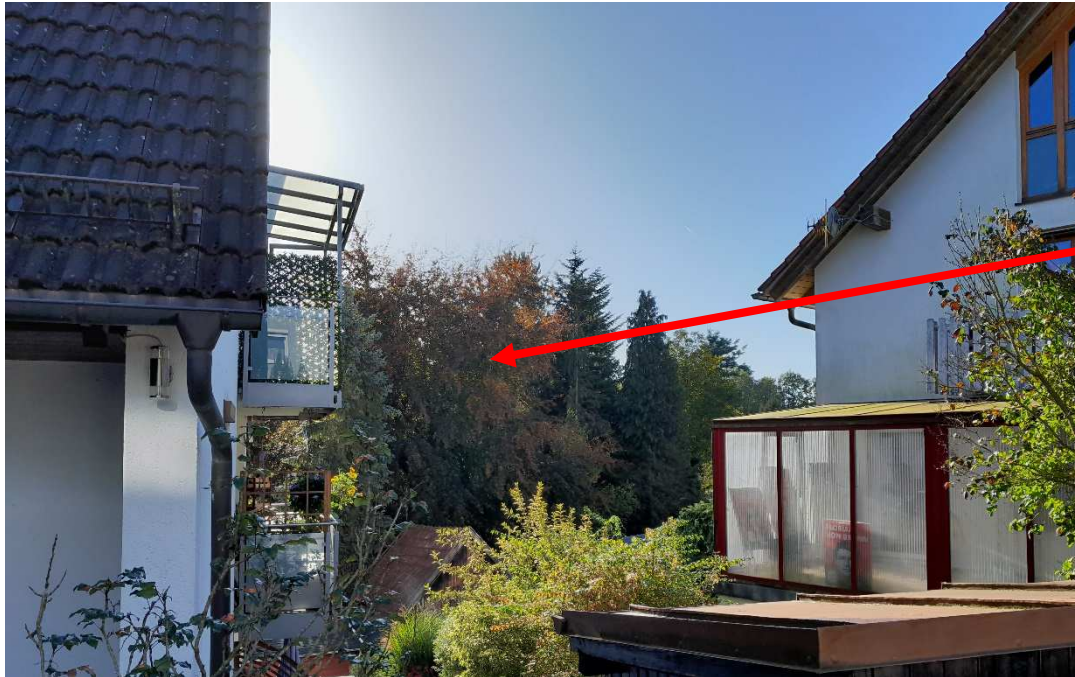
Abb. 2 Blick auf die Buche von Westen aus, AGL 10.2023

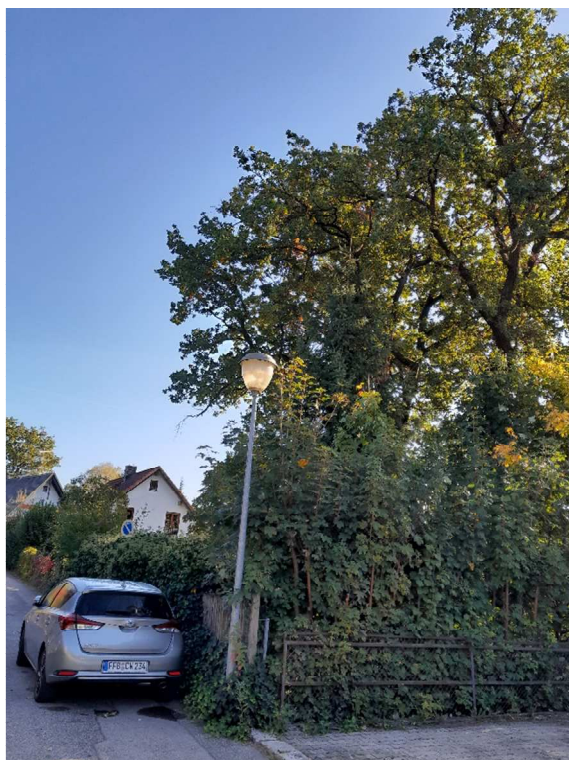
2. Gesamter Gehölzbestand „Krautgärten“ im Bereich Fl.-Nr. 489 und westlich davon

Abb. 3 Blick auf die Gehölzgruppe aus Eichen, Robinien, vereinzelte Fichten und Kastanie sowie Sträucher

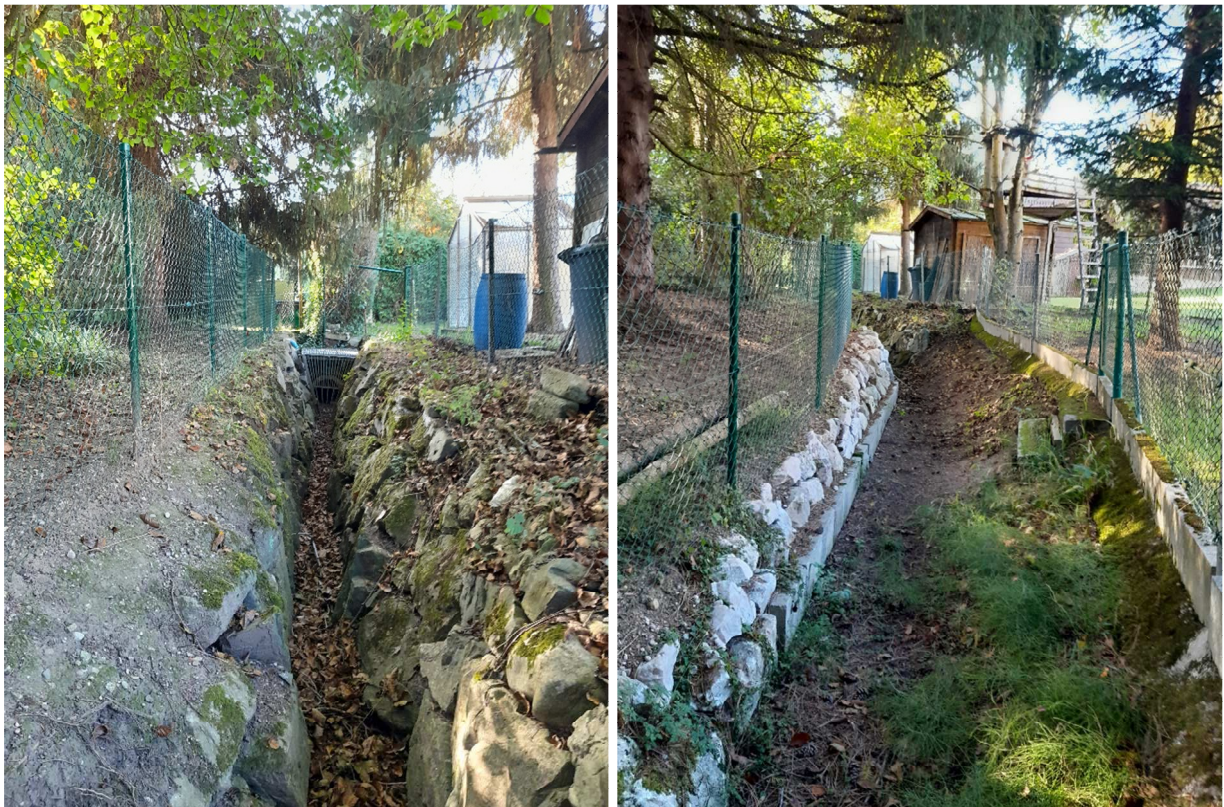
Im Rahmen der Untersuchung waren der Lerchengraben nicht im gesamten offenen Verlauf zugänglich. Die Erfassung erfolgte von der Fl.-Nr. 492/1 aus in Richtung Süden und Norden. Besonders in diesen Abschnitten weist der Lerchengraben kaum naturnahe Abschnitte auf. Ab der Nordwestecke der Fl.-Nr. 492/1 bis zum Beginn der Verrohrung im Süden sind die Ufer verbaut, Ufervegetation fehlt vollständig. Nördlich davon weist der Graben eine Ruderalvegetation auf, teils wird auch rasenartig bis zum Uferbereich gemäht. Verbauungen mit Beton und Steinsetzungen sowie weit herabgezogene Zäune verhindern auf Teilstücken eine Wanderung von Tiere vom Graben aus in angrenzende Grundstücke.

Gemäß Aussagen der Anlieger führt der Graben bei Starkregen teils erheblich Wasser, durch die unregelmäßige Sohlenausbildung (Hoch- und Tiefpunkte in Folge von verrotteten Grüngutablagerungen sowie natürlichem Laubeinfall) steht in Teilen das Wasser auch länger in den Senken.

Abb. 4 links: Blick auf den Beginn der Verrohrung im Süden des UGs, rechts: teilverbauter Abschnitt des Grabens

Das Gitter vor der Verrohrung im Süden des Untersuchungsgebiets lässt Amphibien grundsätzlich durch. In wie fern der teils naturferne Graben aber tatsächlich als Wanderkorridor genutzt wird, ist nicht bekannt, zumal eine Vernetzung mit Lebensräumen in den angrenzenden Gärten nur eingeschränkt möglich ist.

Grundsätzlich empfiehlt sich, auch aus Gründen des Hochwasserschutzes sowie zur Erhaltung einer Frischluftschneise ein durchschnittlich 7m breiten Uferstreifen entlang des Grabens als Grünfläche vorzuhalten, der ggf. auch als Retentionsfläche dienen kann.

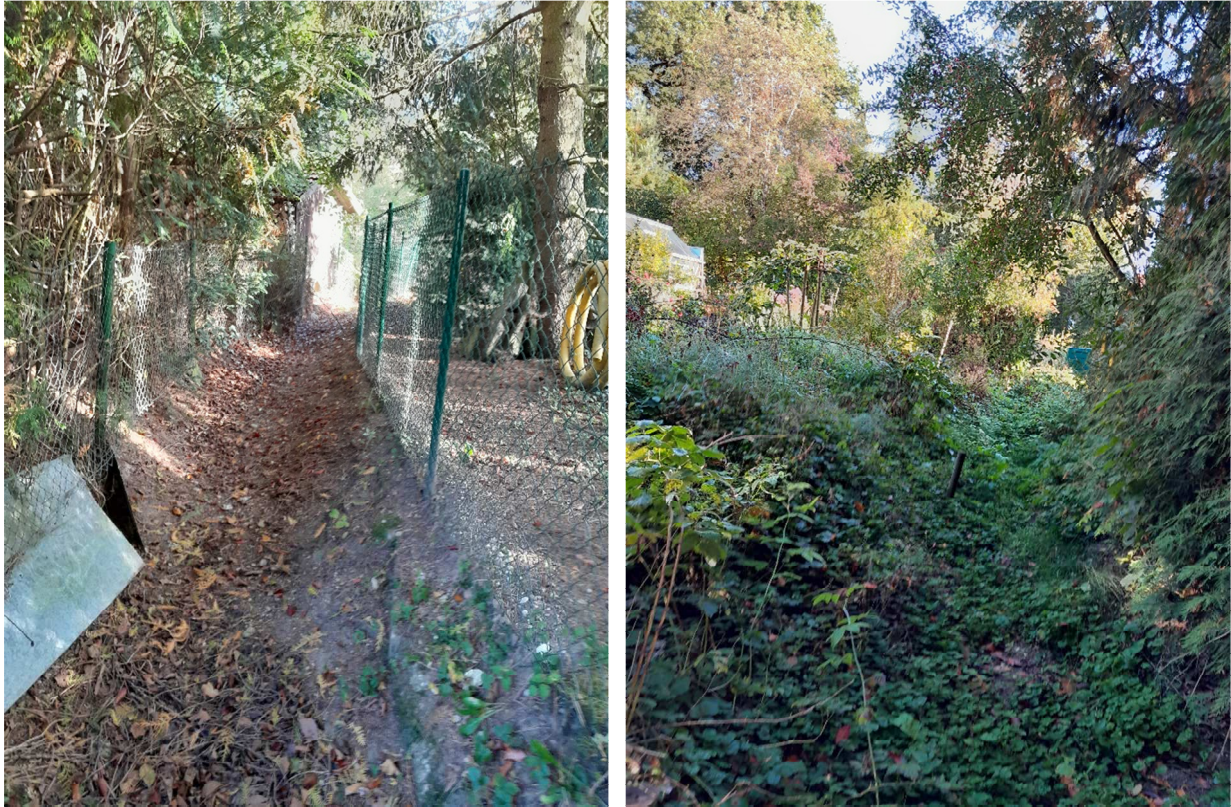
Abb. 5 links: Grabenabschnitt mit Uferbefestigung; rechts: Grabenabschnitt weiter nördlich mit Ruderalvegetation

Gut wäre es auch, Festsetzungen aufzunehmen, die einen Betonsockel unter dem Zaun zumindest in diesem Bereich ausschließen, damit sich Kleintiere (z.B. Igel) bei höherem Wasserstand an das Ufer retten und in die angrenzenden Gärten gelangen können.

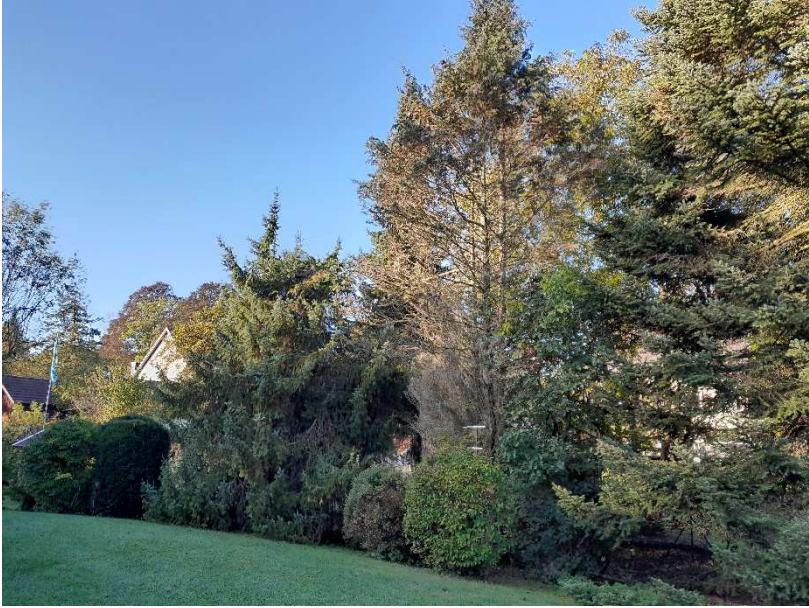
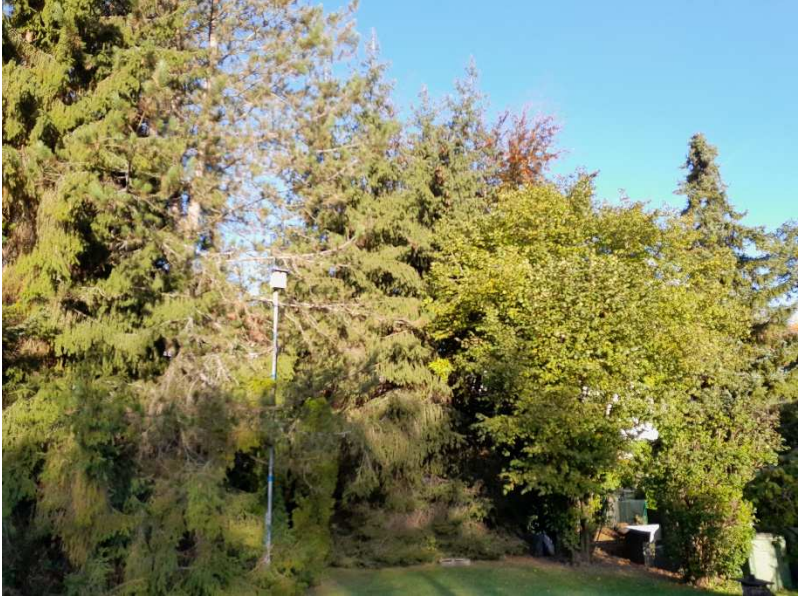
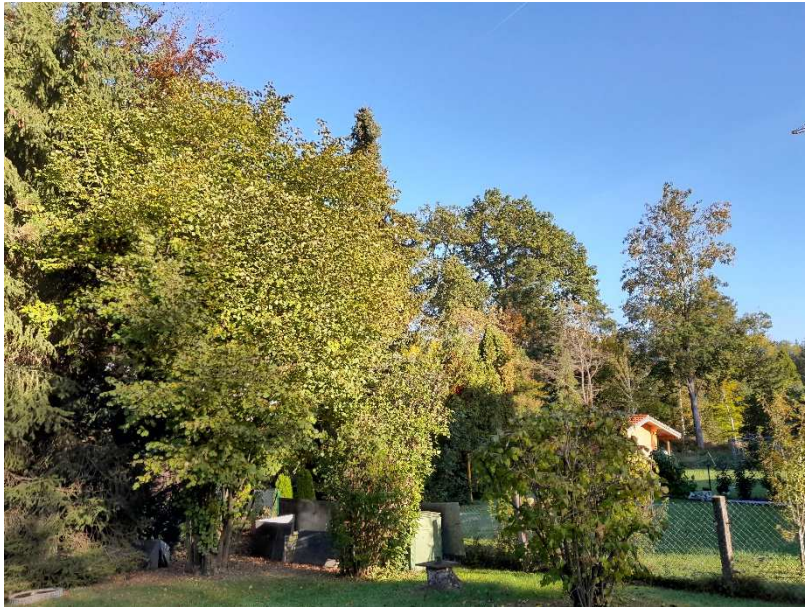
Die genannten Gehölzbestände reichen zwischen 6 bis zu ca. 8m beidseitig des Grabens in die Grundstücke hinein. Teils sind Gartenhäuser bis nahe an die eingezäunten Uferbereiche herangebaut worden.

Abb. 6 Abb. 7 oben/mitte: Gehölzbestand aus Fichten (mehreren Spitzen nach Sturmbruch), Kiefer, dürre Zypresse; unten: im Vordergrund den Koniferen vorgelagerter Haselnussstrauch; im Hintergrund die Eichen in den Krautgärten

Weiterhin sind Entnahmen der Nadelgehölze zulässig und wünschenswert.
